**PROPUESTA DE UN MANUAL PARA EL ALMACENAMIENTO DE LUMINARIAS
DE SODIO EN LA EMPRESA DE SERVICIOS PÚBLICOS DE SABANETA (EAPSA)**

Modalidad: Proyecto Aplicado como requisito para optar al título de Especialista en
Gestión Pública

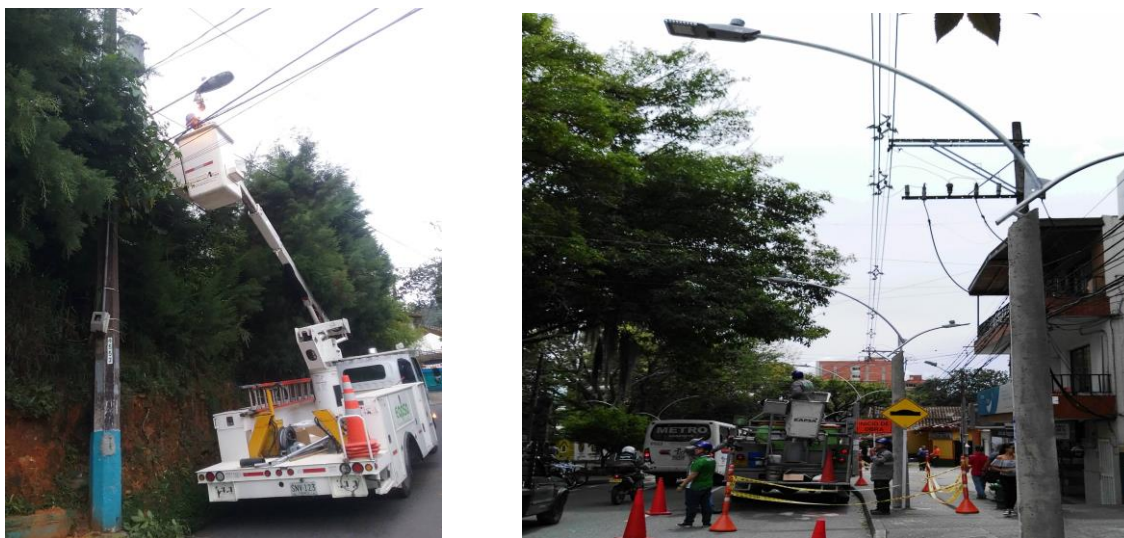
Figura 1: elaboración propia. (2019). Modernización de luminarias sector de Sabaneta

En la figura 1 se puede observar en la derecha un poste con luminaria de sodio y al lado izquierdo una luminaria ya modernizada, es importante para la comunidad tener buena iluminación, pero es igual de importante que las personas encargadas de realizar la modernización tengan conocimiento de un procedimiento que les permita tener el cuidado pertinente para el manejo este tipo de materiales.

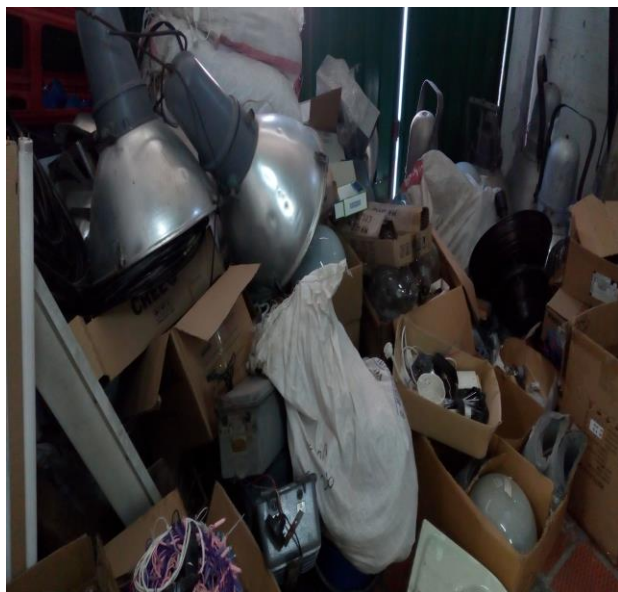
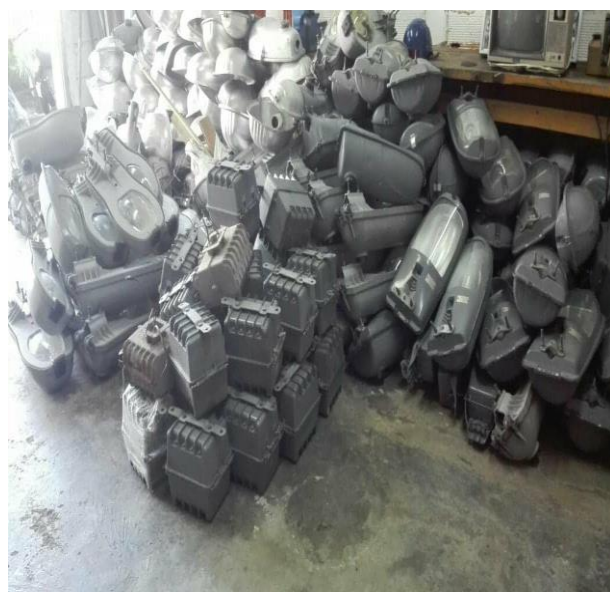
Figura 5. Elaboración propia (2019) Muestra forma de almacenamiento actual de luminarias.

Claramente se puede evidenciar que no están clasificadas ni desarmadas y pueden generar ruptura con facilidad exponiendo a las personas que habitan cerca del taller y a los operarios a un riesgo inminente por fuga de mercurio.

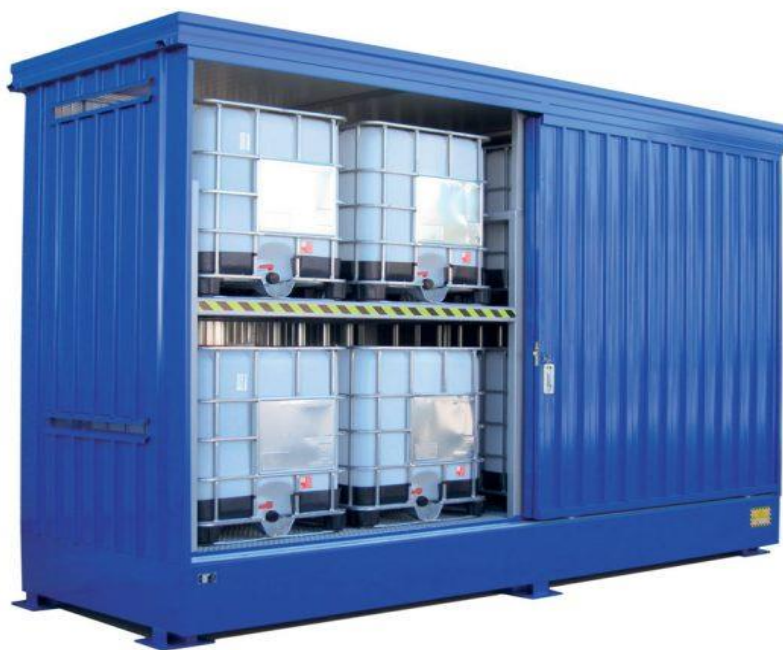
Figura 17. Dissetodiseo. (2019)

A continuación se hace la recomendación de cuáles contenedores se ajustan a las necesidades de la empresa y podrían ser útiles para la correcta clasificación de las partes de las luminarias, queda a discreción de la gerencia verificar los contenedores o proponer otros.
